# PLAN DE GESTIÓN DE ARBOLADO URBANO ANEJOS 2026

EL CUERVO DE SEVILLA  
AYUNTAMIENTO

Delegación de Sostenibilidad  
Medioambiental

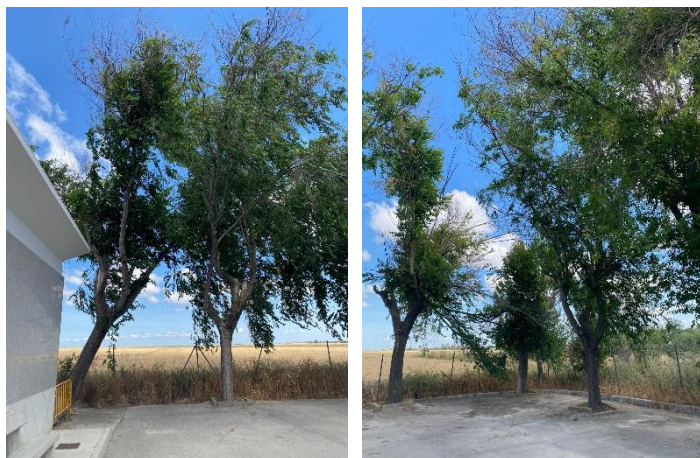
Imagen 1: Ejemplos de árboles con necesidad de poda de seguridad

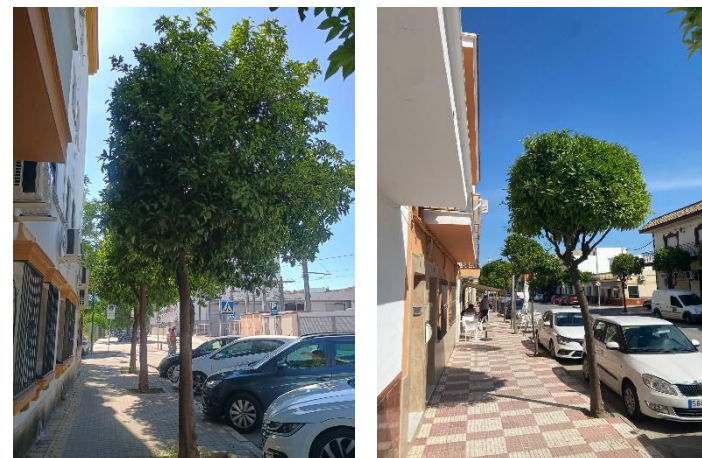
Durante los trabajos de inventario se han identificado más de 300 ejemplares sometidos periódicamente a podas de recorte, en numerosos casos sin que existan interferencias significativas con fachadas, infraestructuras u otros elementos urbanos. Por este motivo, se recomienda reconducir progresivamente estas actuaciones hacia podas de apantallamiento o reducción lateral de copa en aquellos ejemplares donde sea necesario resolver conflictos puntuales con el entorno. Del mismo modo, en aquellos árboles que dispongan de espacio aéreo suficiente para el desarrollo natural de la copa, se deberá evitar la realización de podas de recorte, favoreciendo estructuras más naturales, funcionales y sostenibles desde el punto de vista de la gestión.

*Imagen 2: poda de apantallado/poda de recorte*

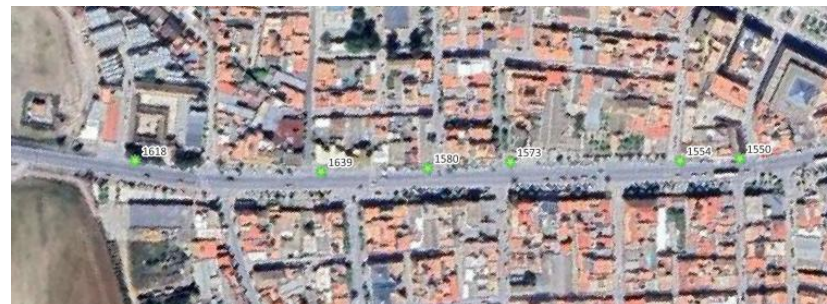
Se recomienda realizar una evaluación detallada del riesgo sobre las siete palmeras datileras (*Phoenix dactylifera*) localizadas en la carretera N-4. Esta recomendación se fundamenta tanto en la elevada ocupación y exposición de la zona como en los antecedentes registrados en los últimos años, durante los cuales se ha producido la rotura del estípite en dos ejemplares de esta misma alineación. Los ID correspondientes son: 1550, 1554, 1573, 1580, 1639, 1618.

Imagen 4: ubicación de palmeras que requieren un estudio de evaluación de riesgo

Las palmeras del género *Phoenix* pueden presentar fallos estructurales asociados a estrechamientos del estípite, daños

internos, pudriciones o alteraciones derivadas de podas históricas, factores que reducen su capacidad resistente frente a cargas mecánicas como el viento. Dado que la inspección visual ordinaria no siempre permite valorar adecuadamente la gravedad de estos defectos, se considera conveniente la elaboración de fichas individuales de evaluación de riesgo y, si fuese necesario, la realización de estudios complementarios mediante técnicas instrumentales que permitan analizar el estado interno del estípite.

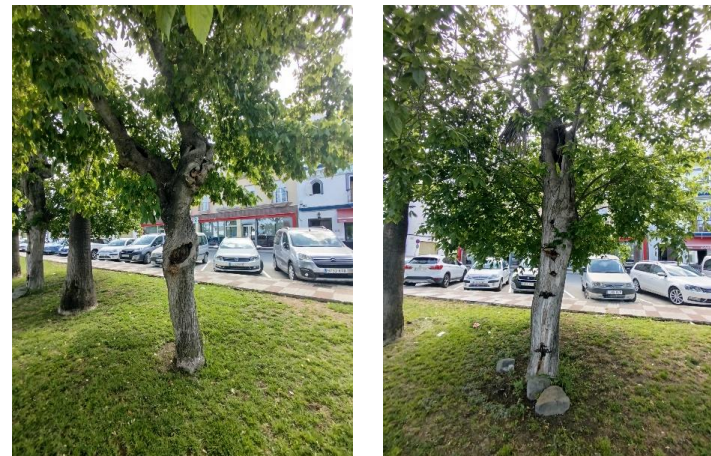
Durante los trabajos de inventario se ha identificado una alineación de *Acer negundo* con un elevado número de ejemplares alterados, que presentan defectos como cavidades, abundancia de ramas secas, presencia de hongos xilófagos y alteraciones estructurales derivadas, en gran medida, de podas históricas severas. El estado actual de muchos de estos árboles compromete tanto su valor paisajístico como sus expectativas de permanencia a medio plazo.

Imagen 5: Estado de ejemplares alterados de *Acer negundo*

Por ello, se propone una actuación de renovación progresiva orientada a mejorar la calidad del arbolado existente, incrementar la diversidad específica del municipio y potenciar el valor ornamental de este espacio. Como alternativa se plantea la incorporación de *Bauhinia variegata*, una especie actualmente ausente en el arbolado municipal, bien adaptada a las condiciones climáticas de la zona y con una destacada floración primaveral que aportaría un elevado interés paisajístico a la avenida.

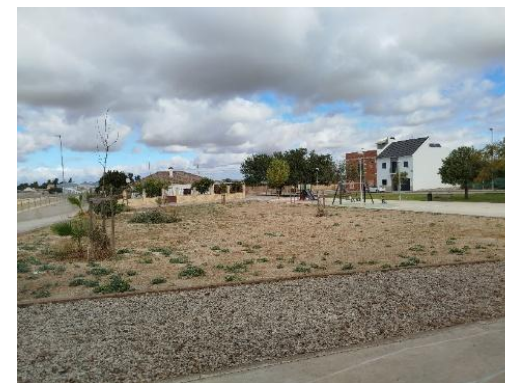
*Imagen 7: Estado actual de la zona*

Los trabajos de inventario han permitido identificar diversos aspectos susceptibles de mejora relacionados tanto con la composición del arbolado como con la funcionalidad de los espacios verdes. En particular, destaca la existencia de amplias superficies con escasa cobertura arbórea y limitada disponibilidad de sombra, circunstancia especialmente relevante en el entorno de la zona de juegos infantiles y de las áreas de estancia. Asimismo, se han detectado numerosas marras y ejemplares desaparecidos en plantaciones anteriores, identificables por la presencia de etiquetas y alcorques vacíos o con árboles de escaso desarrollo y reducida vitalidad.

Con el objetivo de mejorar el confort climático, incrementar la calidad paisajística y potenciar el uso ciudadano de este espacio, se recomienda desarrollar una actuación de refuerzo y renovación del arbolado. Esta intervención debería orientarse prioritariamente

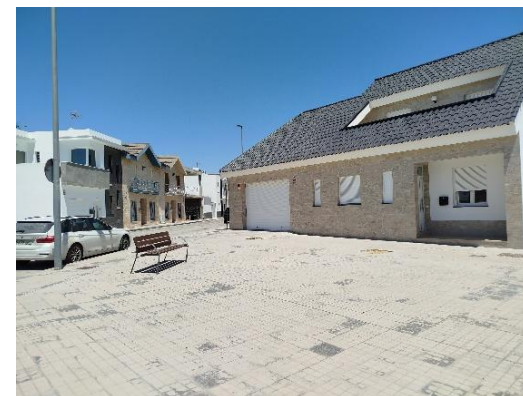
Se recomienda modificar la posición de dos de los alcorques vacíos, ya que, debido a la nueva construcción de una vivienda, han quedado muy próximos a la fachada y no resultan adecuados para albergar arbolado de gran porte.

Imagen 8: Posición de alcorques que deben modificarse

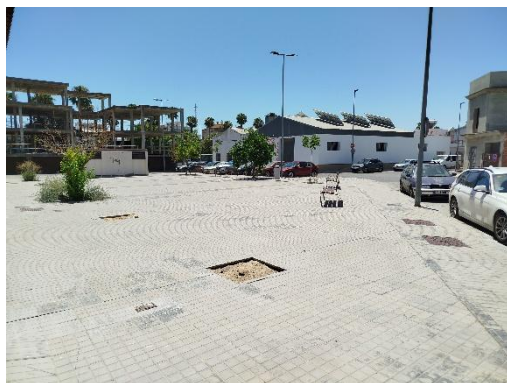
Imagen 9: Estado actual

Existen, además, dos árboles jóvenes de la especie *Fraxinus americana*, que deberán mantenerse por ser una especie adecuada para proporcionar sombra.

Estos alcorques podrían reponerse con *Gleditsia triacanthos* 'Sunburst' o *Melia azedarach*.

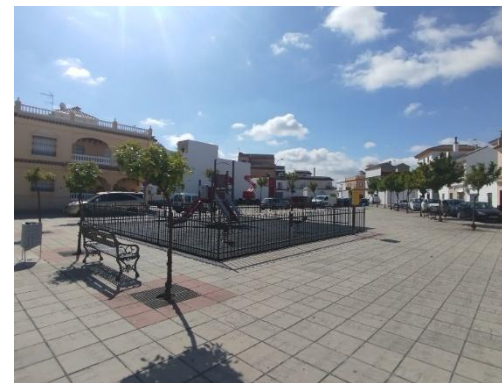
Imagen 10: Estado actual de la zona

Sin embargo, durante los trabajos de inventario y las visitas de campo se ha constatado que la plaza presenta una escasa cobertura arbórea y una limitada capacidad para proporcionar sombra y confort climático a sus usuarios. La elevada proporción de superficies pavimentadas, junto con la reducida dimensión de

las copas existentes, provoca una importante exposición al soleamiento durante gran parte del año, especialmente en los meses estivales.

El arbolado actual está formado principalmente por ejemplares de naranjo amargo (*Citrus aurantium*) que presentan un escaso desarrollo y son árboles sin futuro, por ello se han considerado susceptibles de renovación. Como consecuencia, la infraestructura verde existente no cumple adecuadamente las funciones ambientales, paisajísticas y sociales que serían deseables para un espacio de estas características.

progresiva de los ejemplares con menor interés funcional, la incorporación de árboles de sombra de porte medio y grande y la creación de nuevas áreas arboladas que permitan mejorar el confort térmico de la zona infantil y de los espacios de estancia.

Entre las especies que podrían valorarse para esta actuación destacan *Morus alba* 'Fruitless', *Gleditsia triacanthos* 'Sunburst' y *Platanus x acerifolia*.

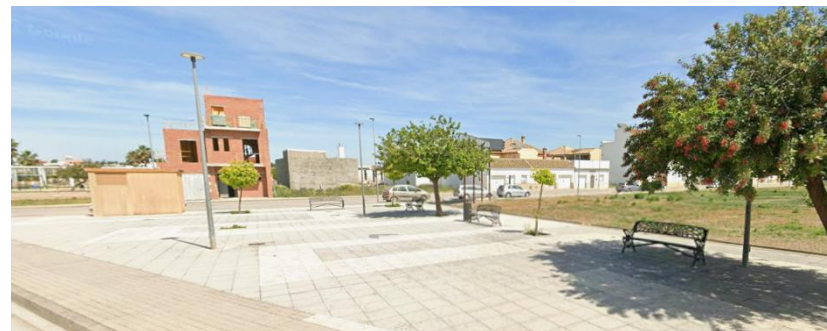
Imagen 12: estado actual de la zona

No obstante, durante los trabajos de inventario se ha constatado que la plaza presenta una cobertura arbórea insuficiente para las dimensiones del espacio disponible. La predominancia de superficies pavimentadas, junto con el reducido número de árboles y el escaso desarrollo de parte de los ejemplares existentes, limita significativamente la disponibilidad de sombra y reduce el confort climático de los usuarios, especialmente durante los meses de mayor temperatura.

Aunque existen algunos árboles capaces de generar áreas puntuales de sombra, gran parte de la plaza permanece expuesta al soleamiento directo durante buena parte del día. Esta situación disminuye la funcionalidad del espacio como zona de estancia y limita el aprovechamiento de los elementos de mobiliario urbano instalados especialmente durante los meses de mayor temperatura. Se recomienda incluir nuevos alcorques en la zona

central de la plaza.

La configuración actual de la plaza ofrece una excelente oportunidad para incrementar la cobertura arbórea mediante la ocupación de alcorques vacíos y la sustitución progresiva de aquellos ejemplares que presentan escaso desarrollo, baja vitalidad o reducidas expectativas de futuro. Como alternativa de plantación se propone la incorporación de *Gleditsia triacanthos* 'Sunburst' o *Platanus x acerifolia*, especies bien adaptada a las condiciones climáticas locales, de crecimiento relativamente rápido y capaz de generar copas amplias que mejoren significativamente el confort climático y la calidad paisajística del espacio.

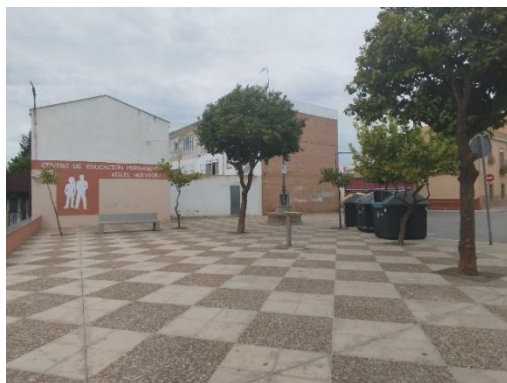
Imagen 14: Estado actual de la zona

En este tipo de espacios, la disponibilidad de sombra y el confort térmico resultan especialmente importantes, tanto por la elevada afluencia de usuarios como por la necesidad de favorecer el uso del espacio público durante gran parte del año. Sin embargo, durante los trabajos de inventario se han identificado varios ejemplares de naranjo amargo (*Citrus aurantium*) con baja vitalidad, escaso desarrollo y copas muy reducidas, que aportan una limitada superficie de sombreado y presentan escasas perspectivas de mejora a medio plazo.

Por ello, se propone la renovación progresiva de los ejemplares con peor estado, con el objetivo de incrementar la cobertura arbórea, mejorar la calidad ambiental del espacio y generar unas condiciones de estancia más confortables para los usuarios.

En las posiciones más próximas a las fachadas se propone la plantación de *Koelreuteria paniculata*, especie de porte medio compatible con las limitaciones del entorno urbano. Por su parte, en las zonas más centrales de la plaza se recomienda la incorporación de árboles de mayor capacidad de sombreado, como *Morus alba* 'Fruitless', capaces de generar copas amplias y mejorar significativamente el confort climático del espacio.

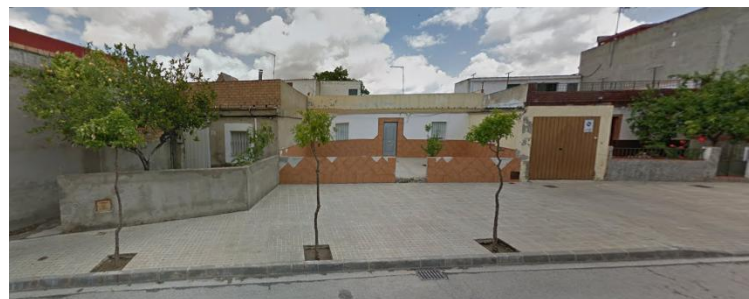
La calle Huerto Juncal presenta una configuración urbana que ofrece oportunidades para mejorar la calidad y funcionalidad del arbolado existente. Aunque gran parte de la vía dispone de secciones convencionales, existe un tramo con una anchura de acera superior a la habitual que proporciona unas condiciones especialmente favorables para el desarrollo de nuevos árboles y para la implantación de una infraestructura verde de mayor calidad.

Imagen 15: Tramo de la calle Juncal con propuesta de renovación de arbolado

Por estos motivos, se considera conveniente estudiar una actuación específica de renovación y mejora del arbolado en este tramo de la calle, aprovechando las mayores dimensiones de la acera para implantar ejemplares mejor adaptados y con una mayor capacidad de proporcionar beneficios ambientales y paisajísticos a largo plazo.

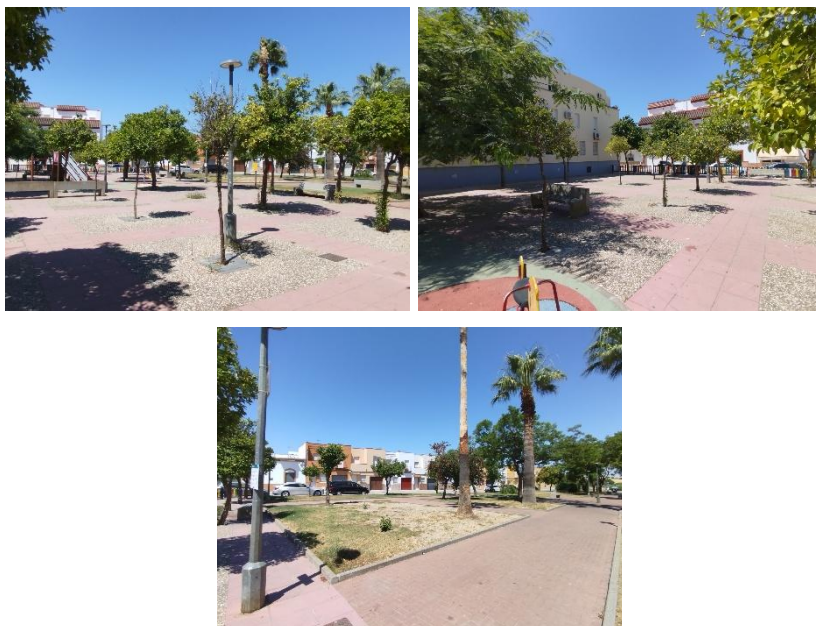
Durante los trabajos de inventario se han identificado dos aspectos principales susceptibles de mejora. Por un lado, existe un elevado número de ejemplares de naranjo amargo (*Citrus aurantium*) que presentan copas muy reducidas y desestructuradas como consecuencia de las reiteradas podas de recorte realizadas a lo largo de los años. A ello se suma la presencia de ejemplares relativamente jóvenes con baja vitalidad, escaso crecimiento y reducidas expectativas de desarrollo. Además, muchos de estos árboles se encuentran confinados en alcorques de dimensiones insuficientes, por lo que se recomienda su ampliación para favorecer el desarrollo radicular, mejorar la infiltración del agua y aumentar la aireación del suelo.

Imagen 17: estado actual de los naranjos

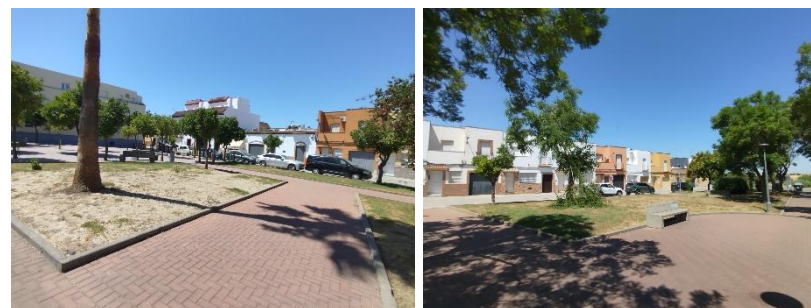
Por otro lado, el parque dispone de amplias superficies libres con escasa presencia de vegetación arbórea, lo que representa una excelente oportunidad para incrementar la cobertura de sombra y mejorar la funcionalidad del espacio. Se propone reforzar estas zonas mediante la plantación de árboles de gran porte, incorporando especies ya contrastadas en el propio parque, como *Tipuana tipu* y *Jacaranda mimosifolia*, junto con otras de escasa representación o actualmente ausentes en el arbolado municipal,

Imagen 18: zonas amplias sin vegetación arbórea

como *Albizia julibrissin*, *Bauhinia variegata*, *Gleditsia triacanthos* 'Sunburst' o *Morus alba* 'Fruitless'. Esta actuación permitirá diversificar la composición del arbolado, aumentar la resiliencia de la infraestructura verde y mejorar significativamente la calidad ambiental y paisajística del parque.

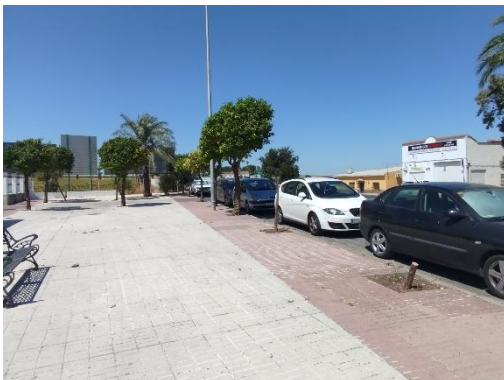
Imagen 19: estado actual

Actualmente, los alcorques existentes están ocupados principalmente por ejemplares de naranjo amargo (*Citrus*

*aurantium*), cuyas copas presentan un escaso desarrollo debido a las reiteradas podas de recorte realizadas a lo largo de los años. Como consecuencia, la sombra generada resulta insuficiente para las necesidades de este espacio y limita los beneficios ambientales y paisajísticos que el arbolado podría aportar.

Asimismo, durante los trabajos de inventario se identificaron los ejemplares con ID 1605 y 1606 que presentaban alteraciones estructurales y actualmente corresponden a tocones, por lo que se recomienda su reposición por especies de sombra de porte medio o grande, compatibles con el entorno urbano y capaces de generar una mayor superficie de sombreado.

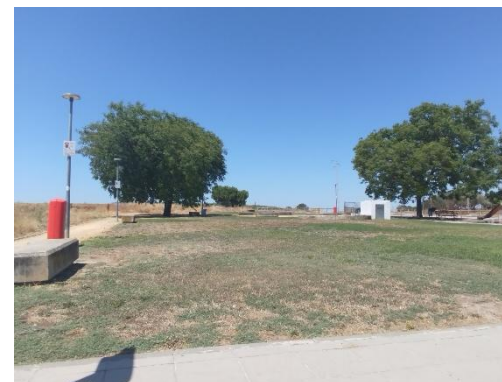
Imagen 20: estado actual

Este parque ha sido objeto de una actuación de remodelación reciente que ha supuesto diversas afecciones sobre parte del arbolado existente. No obstante, la configuración actual del espacio mantiene una amplia disponibilidad de superficie libre, lo que ofrece una excelente oportunidad para reforzar la cobertura arbórea mediante nuevas plantaciones.

Se recomienda incorporar ejemplares de mayor porte que incrementen la superficie de sombra y mejoren la calidad ambiental y paisajística del parque. Entre las especies que podrían valorarse destacan *Tipuana tipu*, *Ficus australis*, *Melia azedarach*, *Ceratonia siliqua*, entre otras bien adaptadas a las condiciones climáticas del municipio.

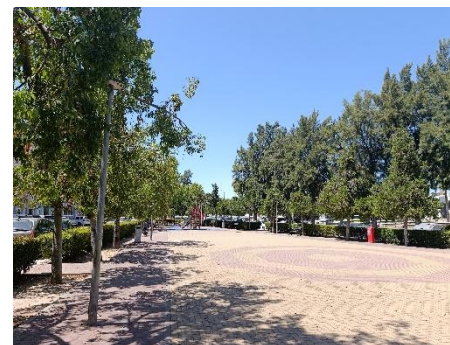
Imagen 21: estado actual

No obstante, durante los trabajos de inventario se ha constatado que la plaza presenta una cobertura arbórea claramente insuficiente para las dimensiones del recinto. El arbolado existente se concentra prácticamente en el perímetro y está compuesto, en gran parte, por ejemplares de *Platycladus orientalis* (tuyas), especie de porte reducido y crecimiento limitado que no llegará a proporcionar una superficie de sombra significativa. Asimismo, se observan varios ejemplares de *Brachychiton populneus* con un porte desestructurado como consecuencia de podas realizadas en el pasado, lo que disminuye tanto su valor paisajístico como su capacidad de sombreado.

Como consecuencia, la amplia superficie central permanece completamente expuesta a la radiación solar durante gran parte del día, reduciendo notablemente el confort climático y el uso estancial de la plaza, especialmente durante los meses de verano.

que podrían valorarse destacan *Tipuana tipu*, *Platanus × acerifolia*, *Morus alba* 'Fruitless', *Gleditsia triacanthos* 'Sunburst', *Albizia julibrissim* y *Jacaranda mimosifolia*, combinando especies de gran capacidad de sombreado con otras de elevado valor ornamental gracias a sus floraciones y variaciones estacionales.

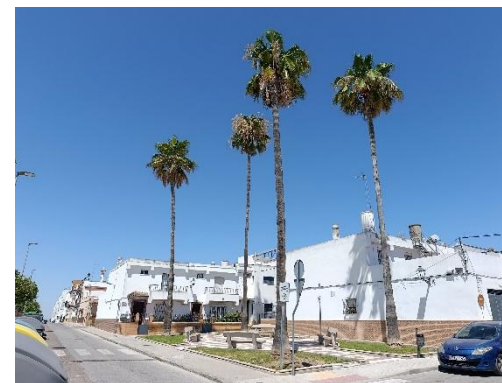
Imagen 22: estado actual

En la actualidad, el espacio está presidido por cuatro ejemplares de palmera de gran altura que aportan interés paisajístico y sirven como elemento identificativo de la plaza. Sin embargo, debido a la morfología propia de estas especies, la superficie de sombra generada resulta muy reducida y no proporciona unas condiciones adecuadas de confort térmico para los usuarios de los bancos y áreas de estancia.

Los parterres existentes disponen de espacio suficiente para incrementar la cobertura arbórea sin necesidad de modificar la configuración de la plaza. Por ello, se propone la incorporación de dos ejemplares de *Morus alba* 'Fruitless' en la zona más amplia y dos ejemplares de *Koelreuteria paniculata* 'Fastigiata' en los parterres que lindan con la fachada, distribuidos estratégicamente para proporcionar sombra sobre las zonas de estancia y complementar el valor ornamental de las palmeras existentes.

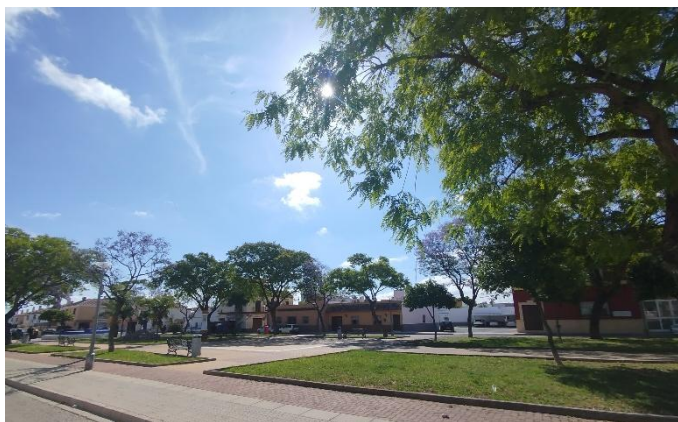
En este parque en el lateral de la calle Francisco Trujillo se ha identificado una zona más abierta en la que se recomienda la plantación de un ejemplar de *Jacaranda mimosifolia* y un ejemplar de *Tipuana tipu*.

*Imagen 23: zona propuesta para la plantación*

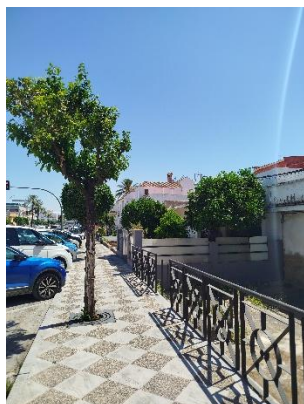
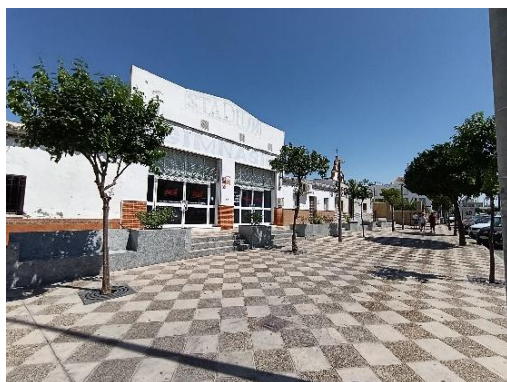
A modo de ejemplo se indican varias zonas, con árboles alterados y espacio para arbolado de mayor porte, en las aceras de la N-4:

Imagen 24: aceras N-4

De este modo, la renovación progresiva de determinadas alineaciones permitirá incrementar la cobertura arbórea, mejorar el confort térmico de los espacios públicos y reforzar la resiliencia de la infraestructura verde municipal sin perder de vista el valor patrimonial que el naranjo posee en aquellos emplazamientos donde su conservación resulte adecuada.

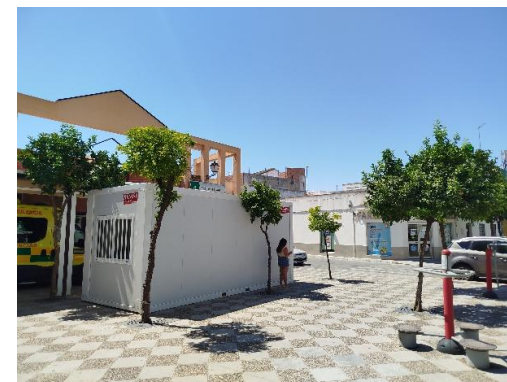
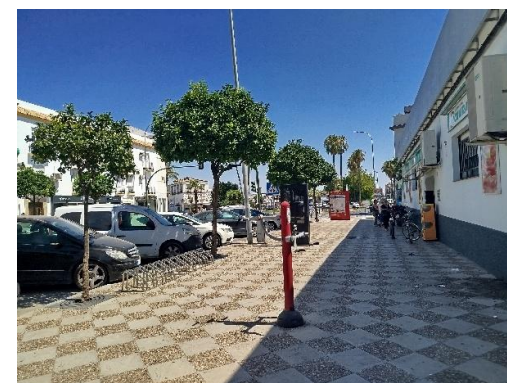
Imagen 25: entrada ambulatorio y zona de calistenia

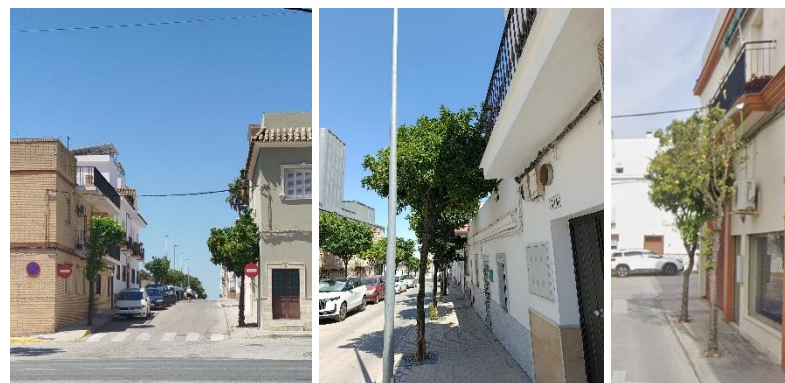
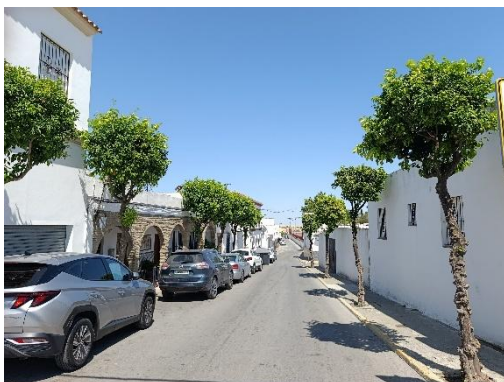
naranjos se encuentran plantados a distancias muy próximas a las fachadas, en algunos casos inferiores a 0,60 m. Esta situación genera importantes interferencias con balcones, vuelos, cerramientos, instalaciones y zonas de paso peatonal, obligando a realizar podas de recorte o apantallamiento de elevada intensidad para mantener la compatibilidad con el entorno urbano.

*Imagen 27: ejemplo de calles con escasa distancia a fachada*

El presente Plan no propone la eliminación generalizada de los árboles que se encuentran en esta situación. No obstante, cuando estos ejemplares presenten baja vitalidad, alteraciones estructurales, escasa expectativa de permanencia o requieran intervenciones de poda excesivamente severas y reiteradas para evitar conflictos, se recomienda valorar su no reposición o su sustitución por soluciones más compatibles con la sección disponible.

caso por caso, atendiendo al estado del ejemplar, la anchura real de la acera, la presencia de interferencias, la intensidad de uso peatonal y las posibilidades de compensación mediante nuevas plantaciones en ubicaciones más adecuadas.

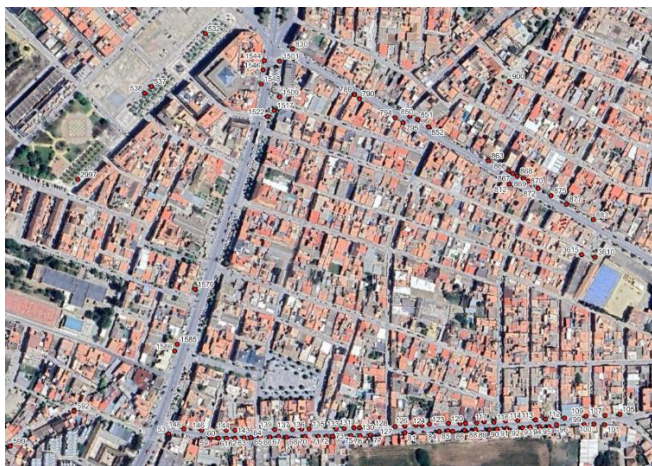
En la siguiente imagen se muestran las posiciones a revisar:

*Imagen 28: Posiciones que requieren revisión urgente de cubrealcorque*

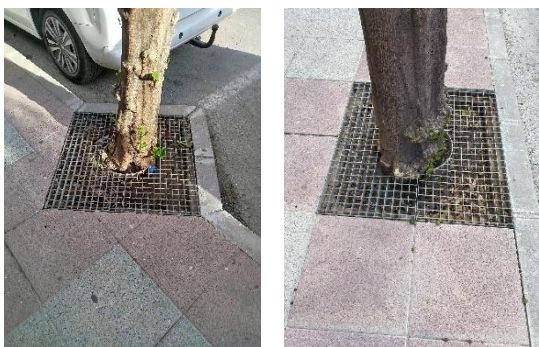
*Imagen 29: Imágenes de cubrealcorque metálico que requieren revisión urgente*

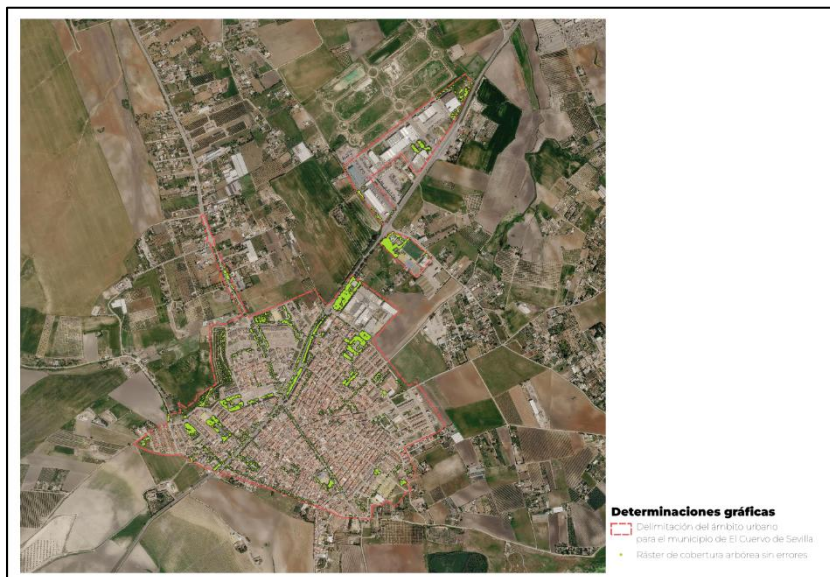
El ráster procede de una medición directa de la vegetación mediante teledetección LiDAR de alta resolución, capaz de captar la forma y la extensión efectivas de las copas con independencia de su geometría. A ello se suma que el ráster permite incorporar criterios objetivos de selección —el arbolado urbano comprendido entre 3 y 25 metros de altura—, depurar de manera controlada los falsos positivos asociados a los bordes de los edificios y, finalmente, validar el resultado mediante el contraste con el inventario municipal de arbolado. Esta combinación de medición directa, criterios reproducibles, depuración y verificación dota al método de un equilibrio entre exhaustividad y precisión que el método de buffer no alcanza.

Figura 4. Cartografía del ráster de cobertura vegetal urbana depurado

Se obtiene como resultado que la **cobertura total** provista por el arbolado urbano municipal es de **177.400 ± 26.600 m<sup>2</sup>**. Esta cifra supone un **5,27 ± 0,79 % de cobertura arbórea** de las áreas urbanas inventariadas en el municipio.
